SEGUIMIENTO DE OBRA (varios casos de estudio)

SERGIO ROMERO PEÑARROJA

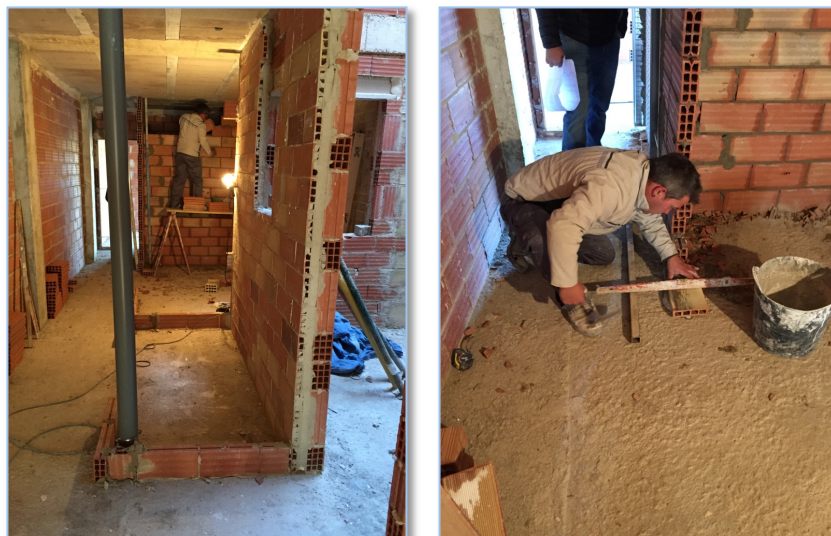
- Formación de tabiquería interior de viviendas (La Vall D'Uixó) -

Formación de partición de una hoja de 7 cm de espesor de fábrica, de ladrillo cerámico hueco doble, para revestir, 33x16x7 cm, recibida con mortero de cemento M-40 (1:6). Incluso p/p de aplomado y recibido de cercos y precercos, mermas y roturas.

Siendo esta la descripción que nos encontramos en las mediciones del proyecto, estas dimensiones ya no son las mas habituales, ahora se suele utilizar el ladrillo cerámico hueco doble 24x12x7 cm

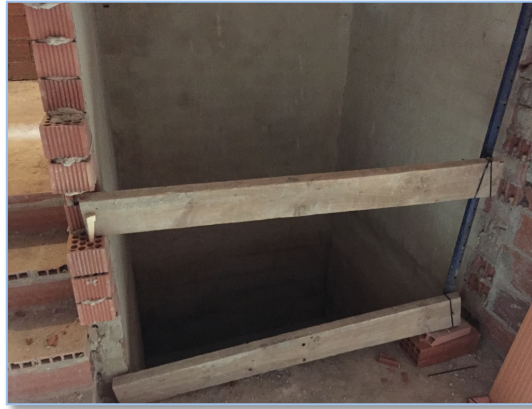
- Huevo de ascensor (La Vall D'Uixó) -

Formación de partición de una hoja de 1/2 pie de espesor de fábrica, de ladrillo cerámico perforado acústico, para revestir, 24x11x10 cm, recibida con mortero de cemento M-40 (1:6). Incluso p/p de aplomado y recibido de cercos y precercos, mermas y roturas.

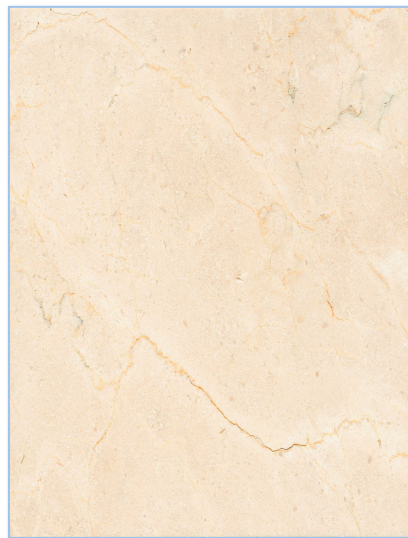
- Muestra Marmol crema Levante (La Vall D'Uixó) -

Para los espacios comunes y las escaleras se proyectó con baldosas de mármol crema levante, para interiores, de 60x30x2 cm, acabado pulido. Luego veremos la solución ejecutada.

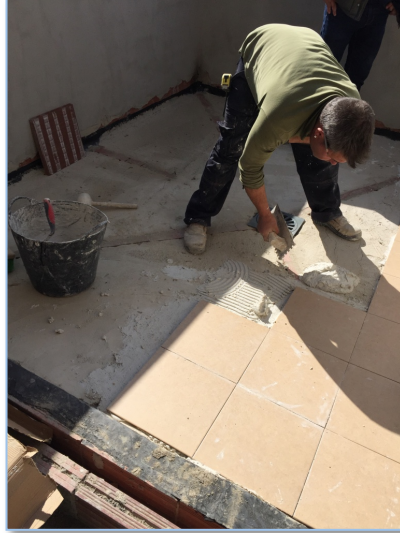
- Colocación de pavimento en terraza (La Vall D'Uixó) -

La terraza privada según memoria se ejecutó con pavimento cerámico.
